# 施工報告書

実施日	2005.2.1	場所	和歌山県 白浜 ホテル川久
天候	曇り	温・湿度	17 ・35%
広さ	男子トイレ+トイレ前喫煙所 約60㎡	取次店	
目的	消臭	使用液	SW - 50
液使用量	3000cc	施工時間	作業人員3名 100分
実施内容	火災報知機をマスクング		
	SW-50をスプレーガンにて塗布		
所見	特に臭いを感じなかった		
	今後女子トイレとの比較が、評価対象		
	2005・11月現在 評価良好

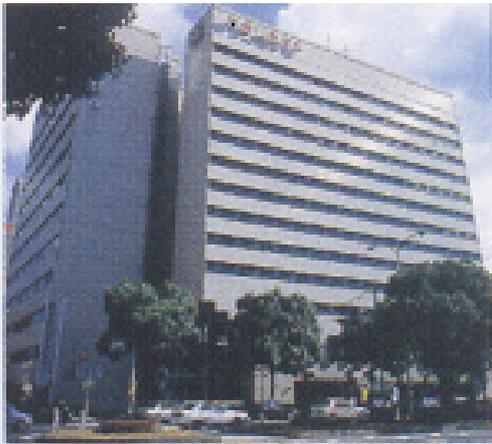
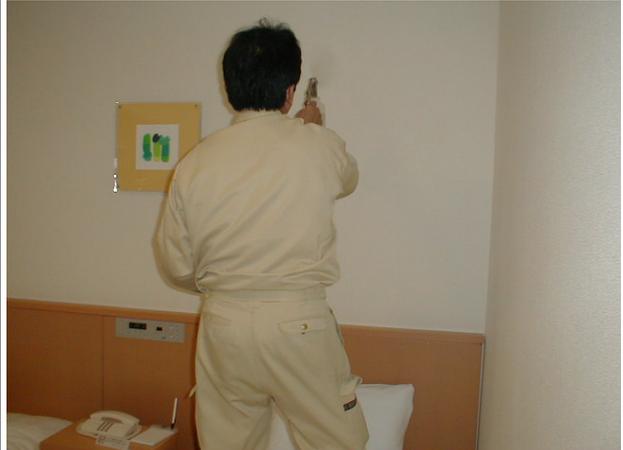
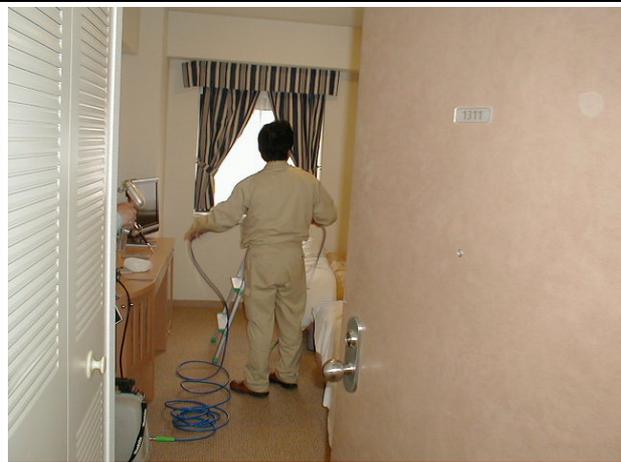
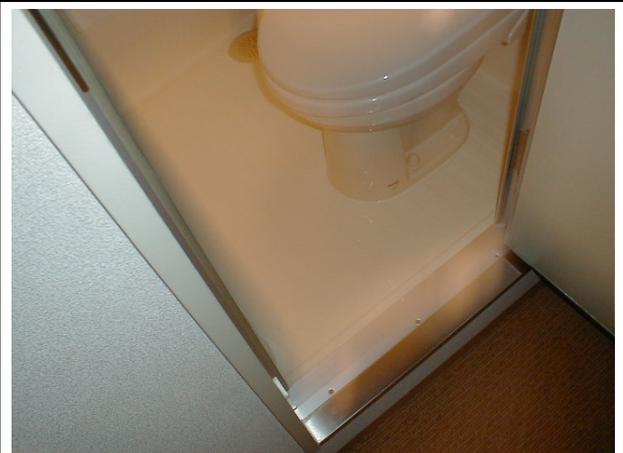
## 参考写真

実施日	2005/3/15	場所	チサンホテル神戸(1311号室)
天候	晴れ	温・湿度	
広さ	床面積17m <sup>2</sup>	取次店	
目的	客室内・トイレの消臭	使用液	SW-50
液使用量	850cc	施工時間	55分
実施内容	①ドライウエスで乾拭き		
	②SW-50塗布		
所見	外資系となり、全室リフォーム済み、客室は前日使用した部屋の臭い(煙草、食材)対策重視		
	10室光触媒塗布済み、可視光線を必要としない無光触媒結果がよければ、国内27店舗		
	7,000室有り月日を掛けて消臭処理を実施したい意向。

評価	4月	○受注
----	----	-----

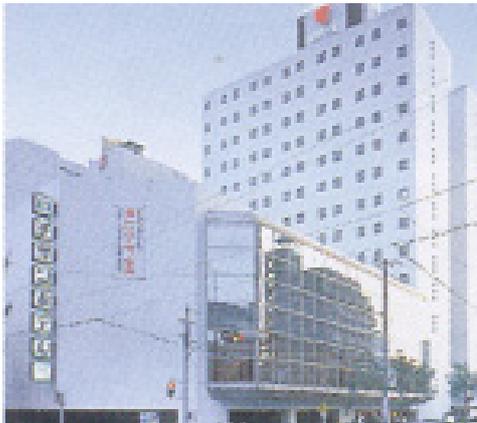
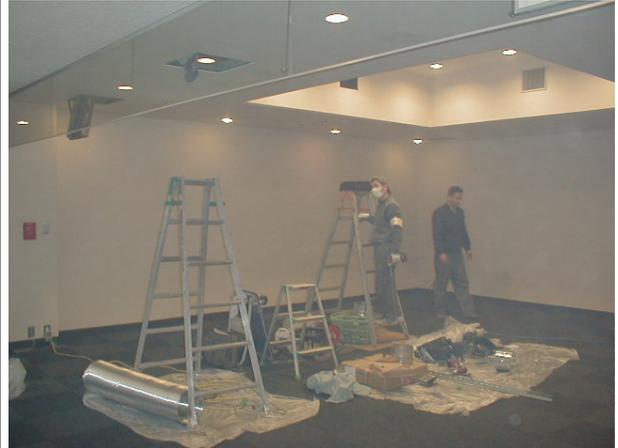
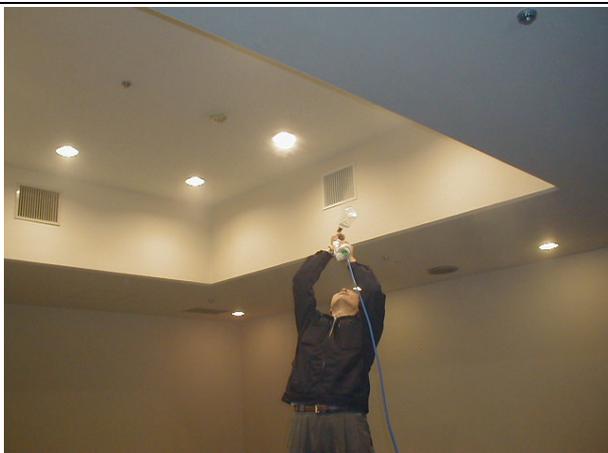
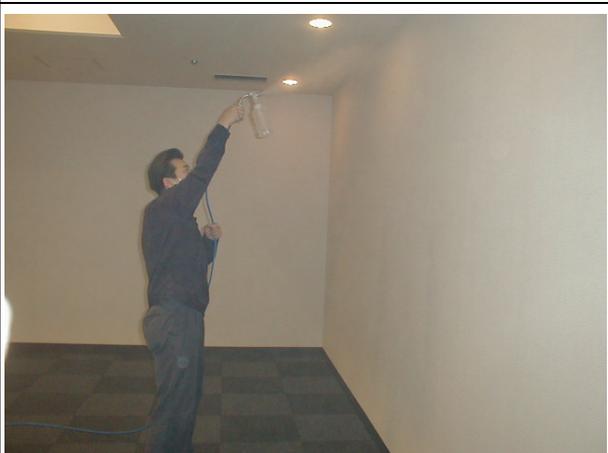
## 参考写真

実施日	2005/3/17	場所	チサンホテル新大阪(4階会議室)
天候	晴れ	温・湿度	
広さ	床面積45.5㎡	取次店	
目的	会議室内の消臭	使用液	SW-50
液使用量	2,000cc	施工時間	60分
実施内容	①ドライウエスで乾拭き		
	②SW-50塗布		
所見	リフォーム後即、可視光線を必要としない無光触媒にて喫煙可能な会議室として室内の消臭及びニコチン汚れの低減を図る。

評価	4月	○受注
----	----	-----

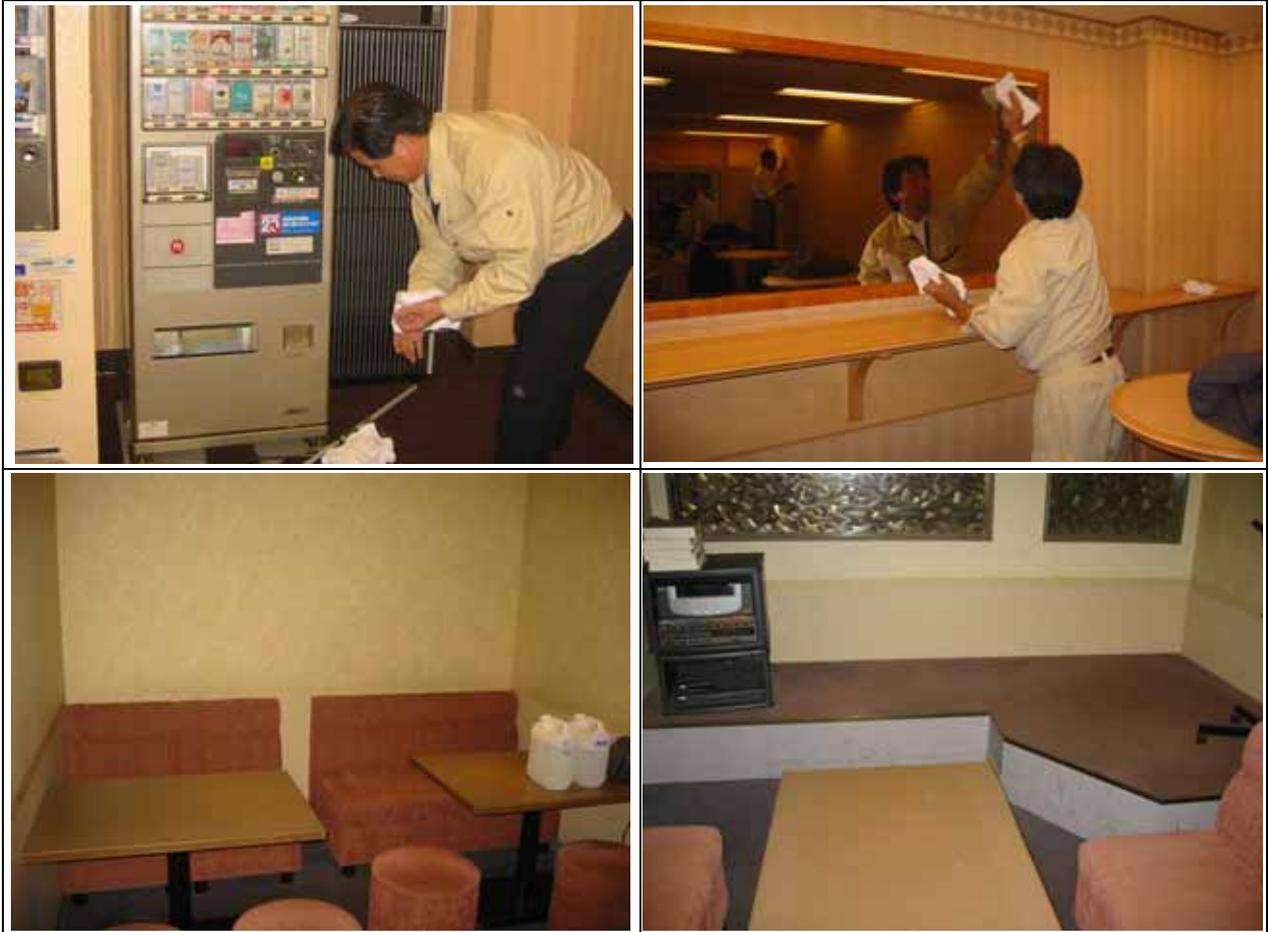
## 参考写真

実施日	2005.5.20	場所	東京都 千代田区 帝国ホテル
天候	晴れ	温・湿度	
広さ	アメニティールーム 26.6㎡	取次店	
目的	消臭(タバコ)	使用液	SW-50
液使用量	2500cc	施工時間	90分
実施内容	壁面・自動販売機を洗浄水を使用し拭き取り清掃		
	SW-50をスプレーガンにて塗布		
所見	入室時タバコ臭を感じる。		
	塗布直後、臭いは減少(感応)

評価	6月	2週間後から効果がでました。臭気測定器での数値。
----	----	--------------------------

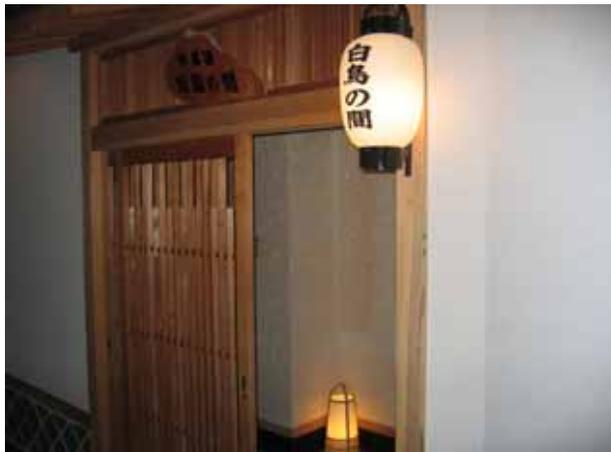
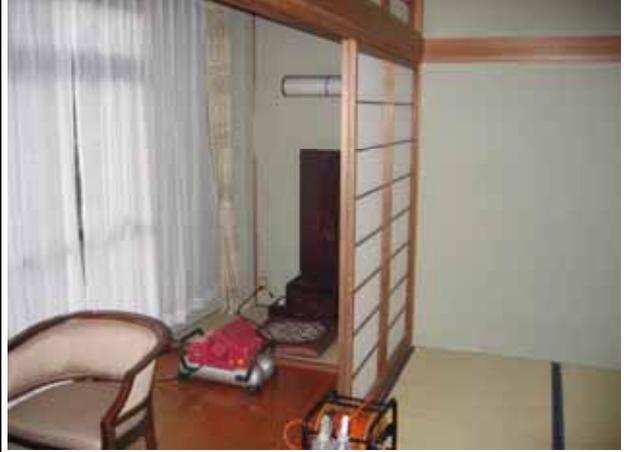
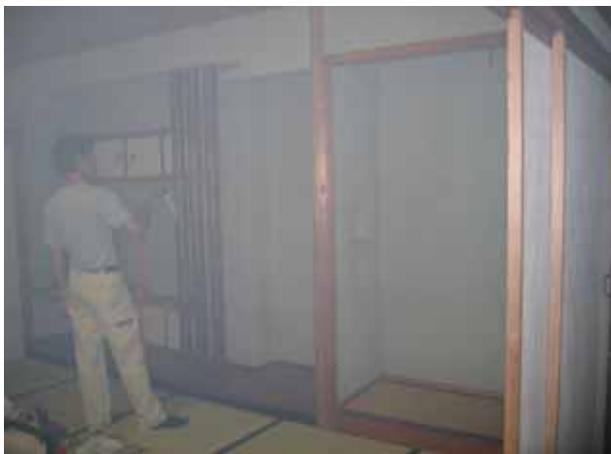
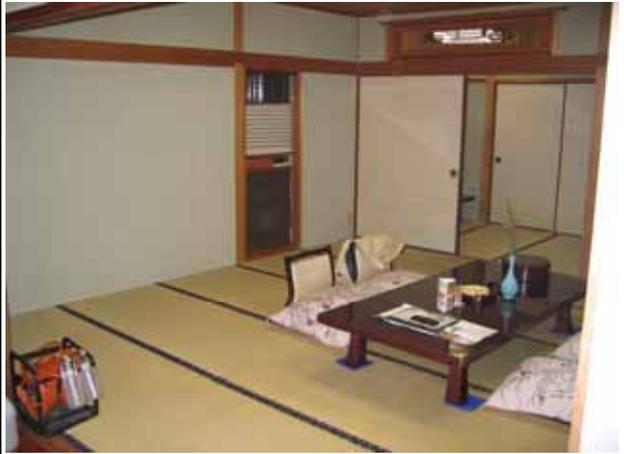
## 参考写真

実施日	2005.6.22 ~ 23	場所	佐賀県 和多屋別荘
天候	晴れ	温・湿度	25 65%
広さ	花鳥苑 白鳥 66m <sup>2</sup>	取次店	
目的	消臭(カビ)	使用液	SW - 50
液使用量	3500cc	施工時間	120分(2名)
実施内容	SW - 50をスプレー塗布		
所見	施工箇所は風呂場を除く、全箇所		
	空調機は施工済み

評価	8月	効果確認。良好。2006年度より順次施工予定。
----	----	-------------------------

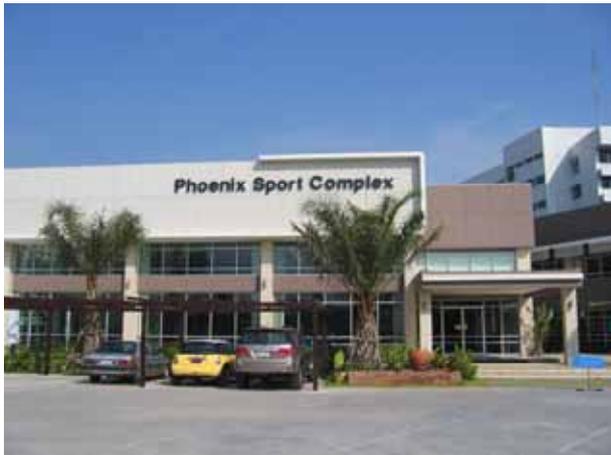
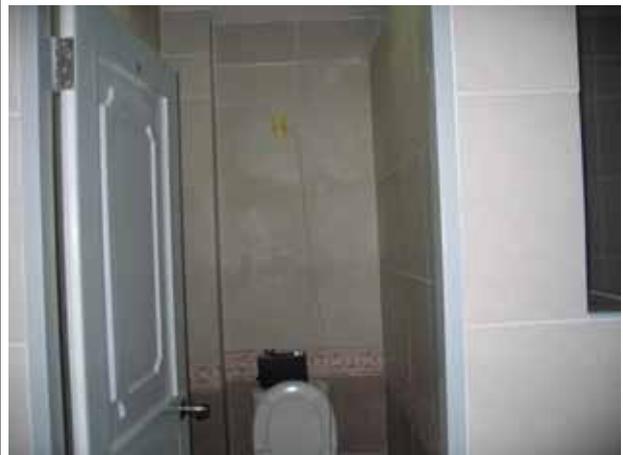
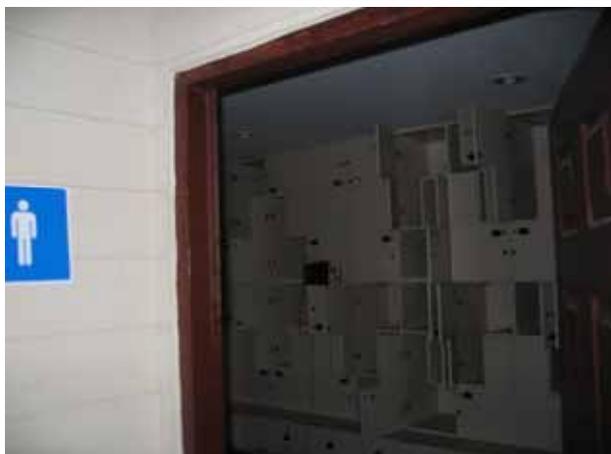
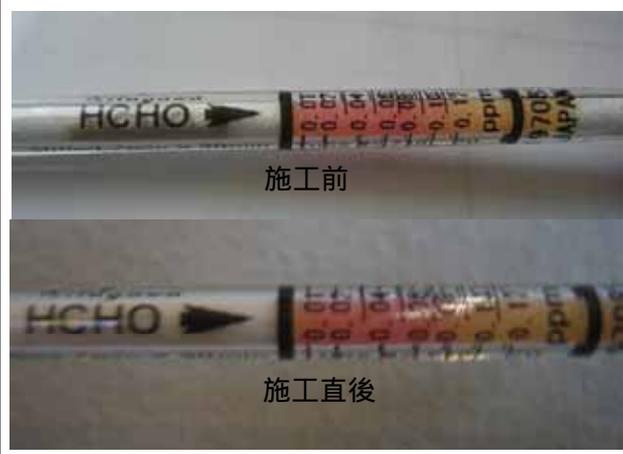
## 参考写真

実施日	2005.12.13	場所	タイ
天候	晴れ	温・湿度	29 38%
広さ	ロッカー・洗面・トイレ・シャワー 約35m <sup>2</sup>	取次店	
目的	消臭	使用液	SW - 50
液使用量	1.5 (液不足)	施工時間	60分
実施内容	壁にワックスのようなものが塗られていた為、水拭きで剥離清掃		
	SW - 50をスプレーガンで塗布		
	サンプル液不足の為、完全に塗布できず		
所見	臭いは奥側にこもっていた。		
	神栄社製 OMX - LRで臭いの測定、奥側トイレ便器の排水溝からの臭いが根源。		
	S - 21でアンモニア臭を測定、約0.2ppm。		
	S - 21でロッカー近くのホルムアルデヒドを測定、0.11ppm。		
	施工30分後測定ではホルムアルデヒド濃度、0.07ppm 今後の経過は奥側トイレは感応。ロッカー付近はホルム濃度測定が妥当。

評価	1月27日	ロッカールームを測定ホルムアルデヒド濃度0.05ppmに減少。2月0.04ppm
----	-------	--

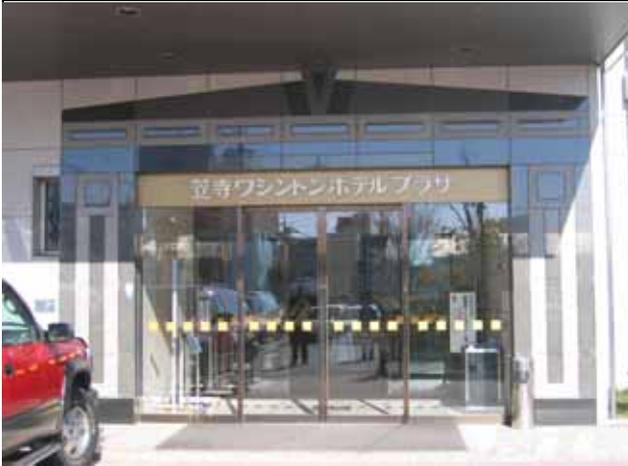
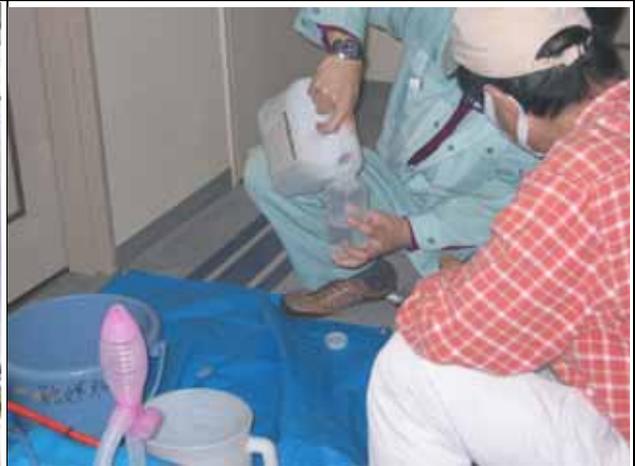
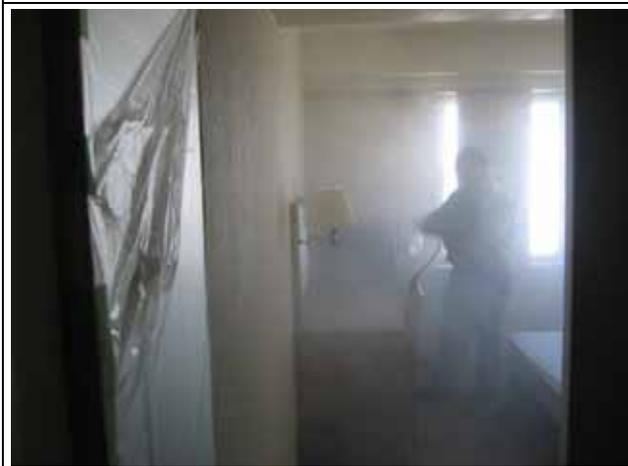
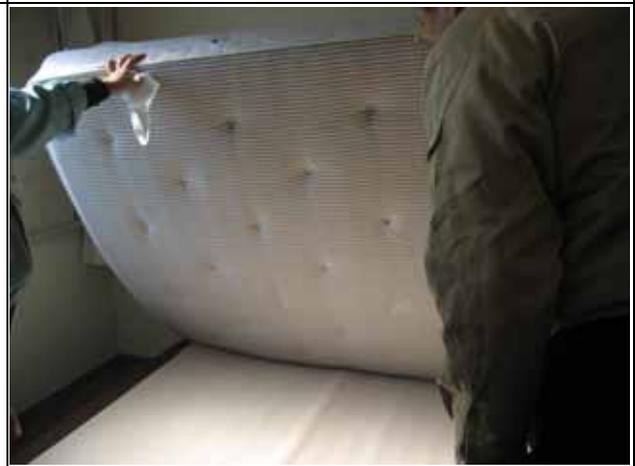
## 参考写真

実施日	2006.1.16~	場所	名古屋 ワシントンホテルプラザ笠寺
天候		温・湿度	
広さ	1室8㎡×全室施工	取次店	
目的		使用液	SW - 50
液使用量	1部屋600cc	施工時間	1部屋 30分
実施内容	SW - 50をスプレーガンで塗布		
所見	全室・有償施工。		
	カーテン・ベッドマットの裏面も塗布。		
	施工は1週間に1日(10:00~14:00)で、1フロアずつ施工。		
	以前、鏡に白い跡のクレームが発生した為、大事を取ってマスキングしている。

評価	月	昨年から、ワシントンホテルを順次受注施工している。
----	---	---------------------------

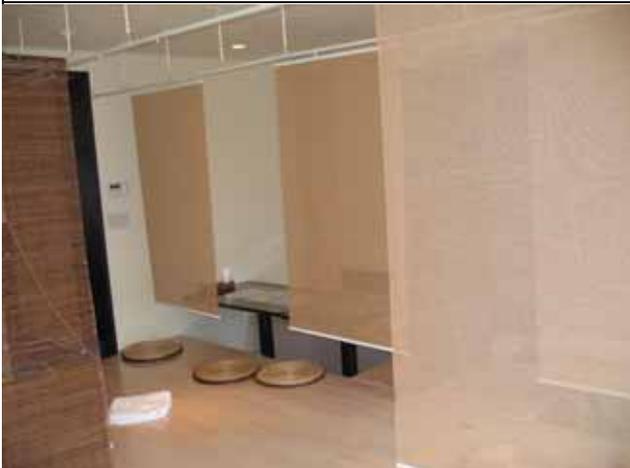
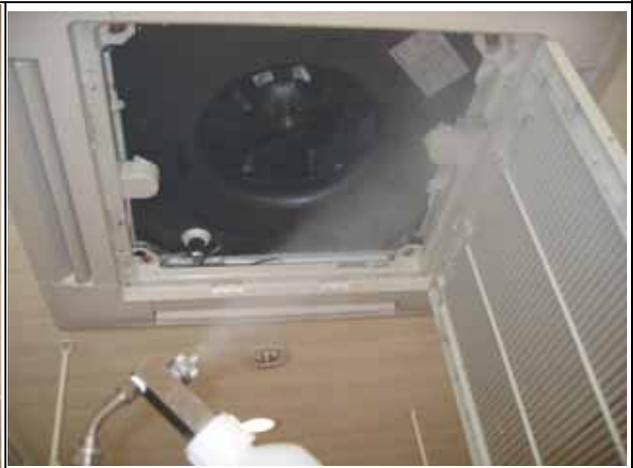
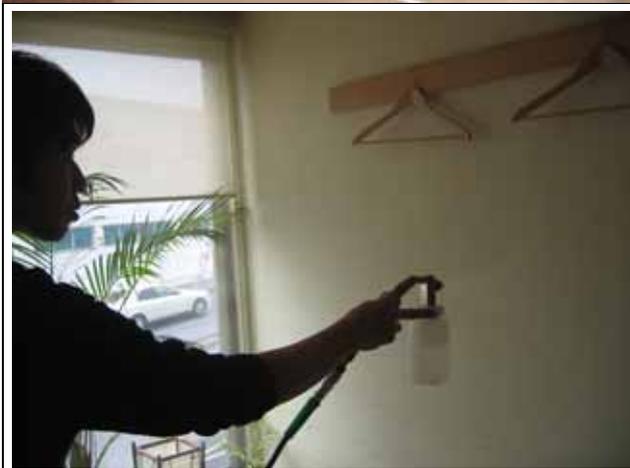
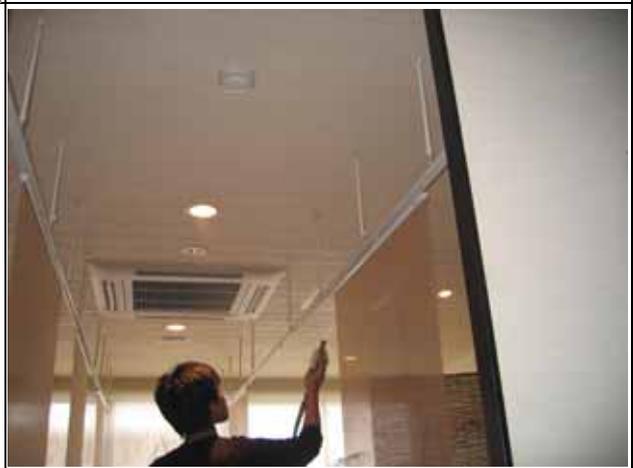
## 参考写真

実施日	2006.2.23	場所	沖縄 ホテルグランビュー内
天候	晴れ	温・湿度	26 60%
広さ	1Fレストラン 奥座敷 約28㎡	取次店	
目的	消臭	使用液	SW-50
液使用量	1500cc	施工時間	2名・45分
実施内容	SW-50をスプレー塗布。		
所見	エアコン内・フィルターにも清掃し塗布。

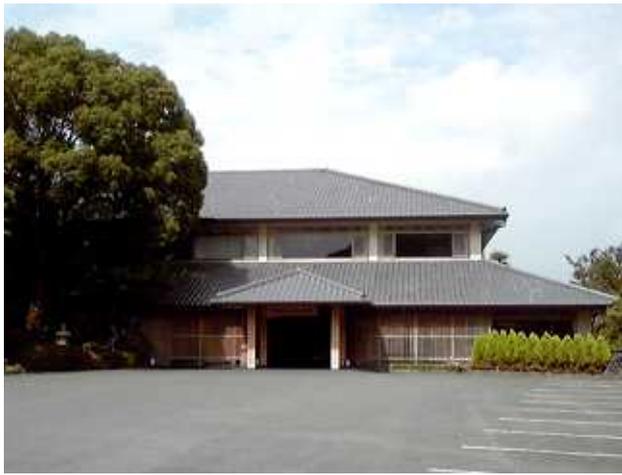
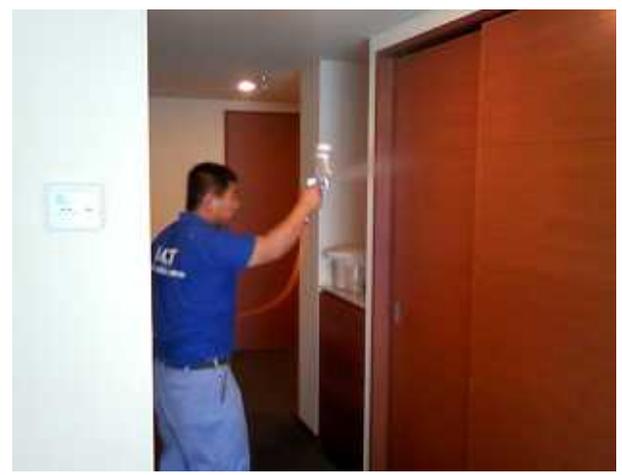
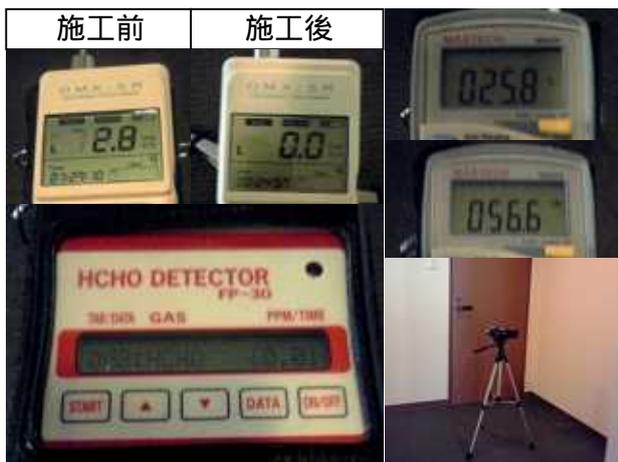
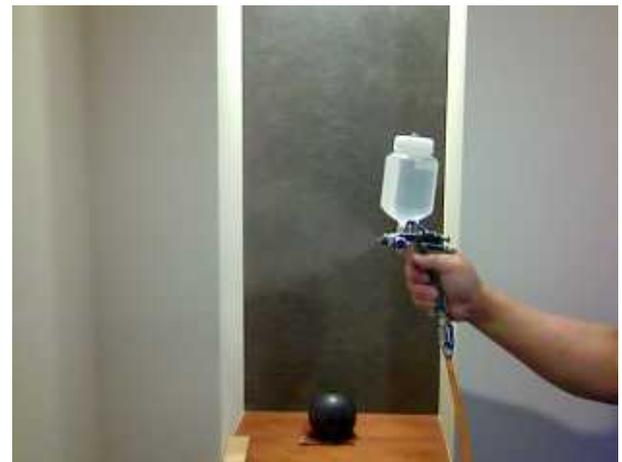
## 参考写真

実施日	2009.6.25	場所	静岡県下田市
天候	晴れ	温・湿度	25.8 ・56.6%
広さ	ホテル客室玄関附近12m <sup>2</sup>	施工業者	オキシアップ静岡(南)
目的	消臭・抗菌	使用液	SW - 50 (消臭・抗菌剤)
液使用量	700cc	施工時間	150分(2名・簡易清掃時間込)
実施内容	踏み込み及びトイレ及び収納を簡易清掃後に、部屋全体をオゾン発生機で消臭		
	オゾン消臭後、無光触媒オキシアップ SW - 50 を専用ガンで塗布施工		
所見	玄関附近の総合臭: 2.8 (施工前)、環境測定値ホルムアルデヒド: 0.01ppm未満 (施工前)		
	玄関附近の総合臭: 0.0 (施工後)「施工後、製品特有のニオイがありました」		
	今後の効果に注目していきたいです。
