# 施工結果報告

# 施工報告書

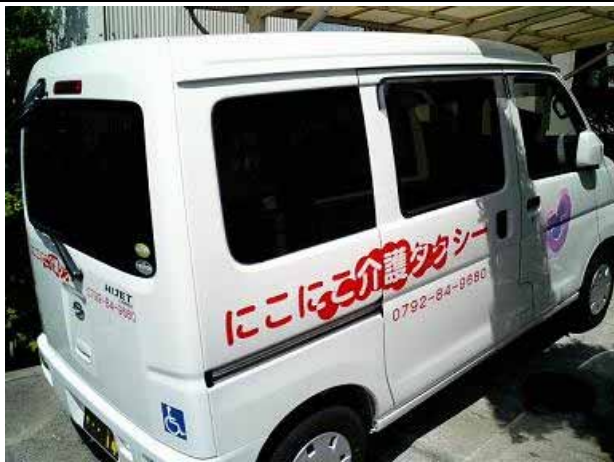
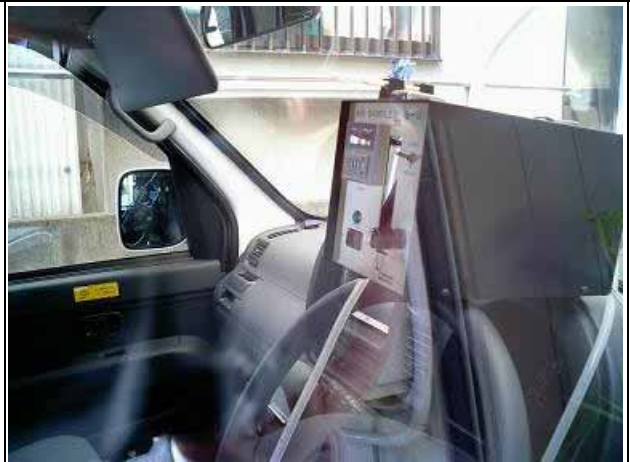
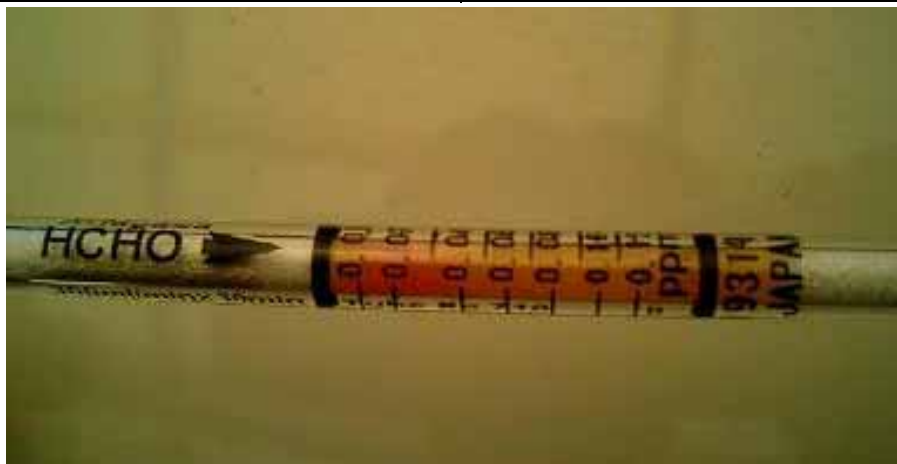
## 参考写真

測定日	2005.6.6	場所	姫路市 にこにこ介護タクシー
天候	晴れ	温・湿度	30 38%
広さ	ダイハツ ハイジェット	取次店	
目的	消臭(ホルムアルデヒド)	使用液	SW-50
液使用量		測定時刻	10:00~10:30
実施内容	車を前回測定と同じ条件にする為、前回と同じ日当たりの良い場所に移動		
	エアサンプラーS-21でホルムアルデヒド濃度を測定		
所見	濃度は0.03ppm		
	施工前0.08ppmから62.5%の低減		
	感応試験でも新車特有の臭いが施工前に比べ半分くらいに感じた		
	これから、さらに下がっていく模様

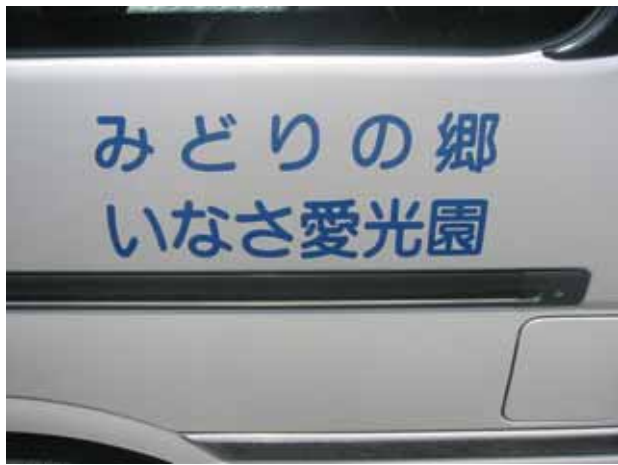
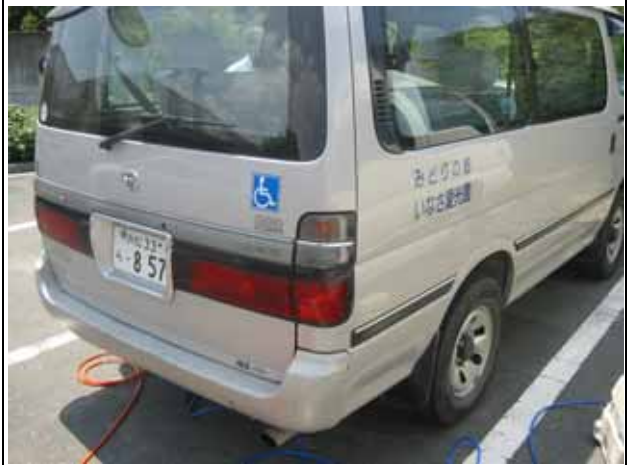
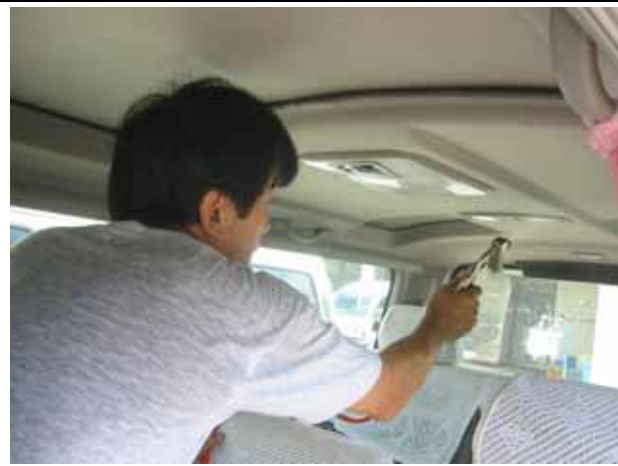
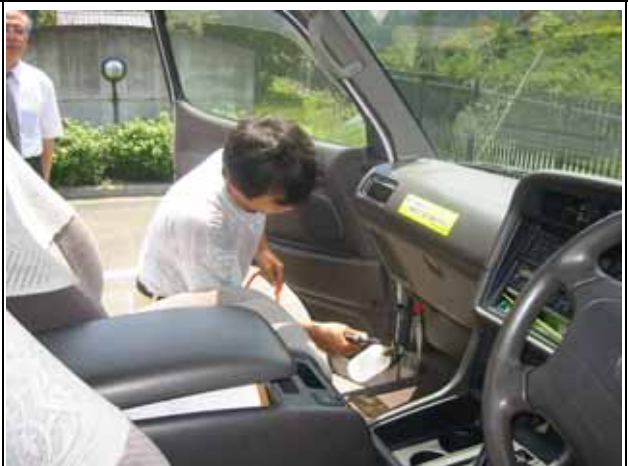
## 参考写真

実施日	2005.8.8	場所	浜松 いなさ愛光園
天候	晴れ	温・湿度	38 40%
広さ	トヨタ HIACE	取次店	
目的	消臭	使用液	SW - 50
液使用量	610cc	施工時間	25分
実施内容	SW - 50 専用ガン塗布		
所見	介護送迎車は不特定多数のお客様がご利用になるので今後の効果に注目していきたい

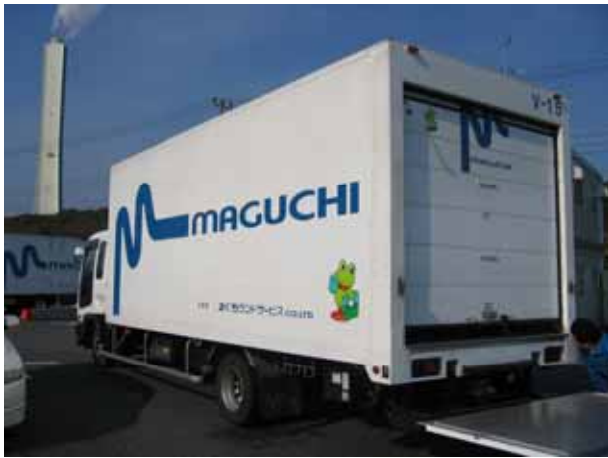
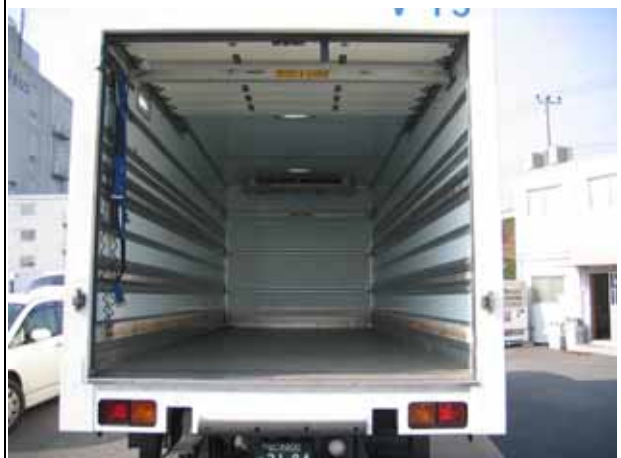
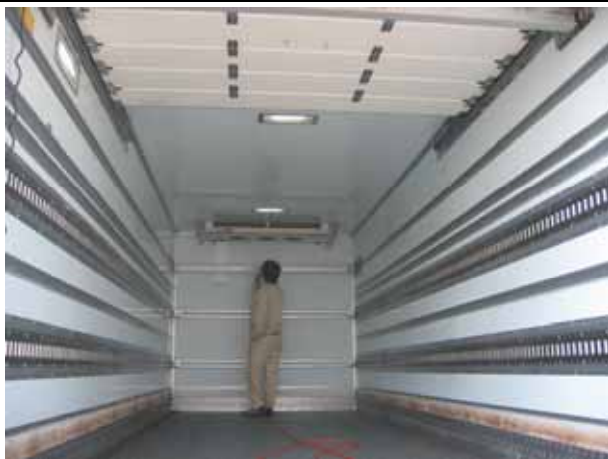
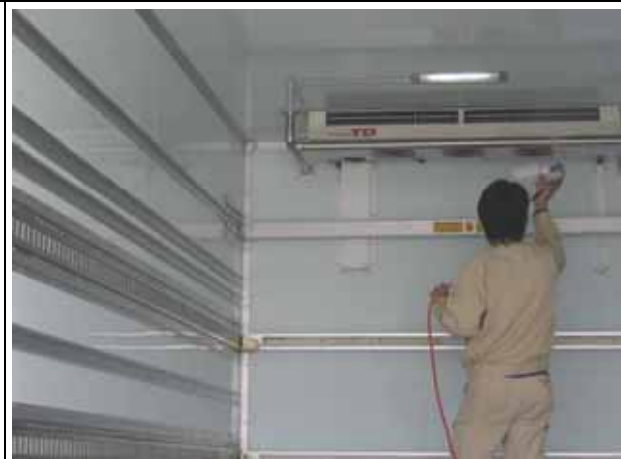
## 参考写真

実施日	2005.12.10	場所	大阪南港 (株)間口 特配出張所
天候	晴れ	温・湿度	15 45%
広さ	4t車 約15m <sup>2</sup>	取次店	
目的	消臭(なまぐさ臭)	使用液	SW - 50
液使用量	650cc	施工時間	30分(2名・清掃含む)
実施内容	清掃と下地処理を兼ねてBE - 30を使用しコンテナ内を、タオルで拭きあげ		
	SW - 50をスプレー塗布		
	冷房機を運転させ、吸引させた。		
所見	臭気測定器で測定したが、数値は0。		
	コンテナを開けた瞬間は臭いを感じたがすぐに臭いがきえた		
	いつもはコンテナを開放しても、すさまじい臭いが残っている		
	今回のみ、感じる臭いが少ない(ドライバー談)

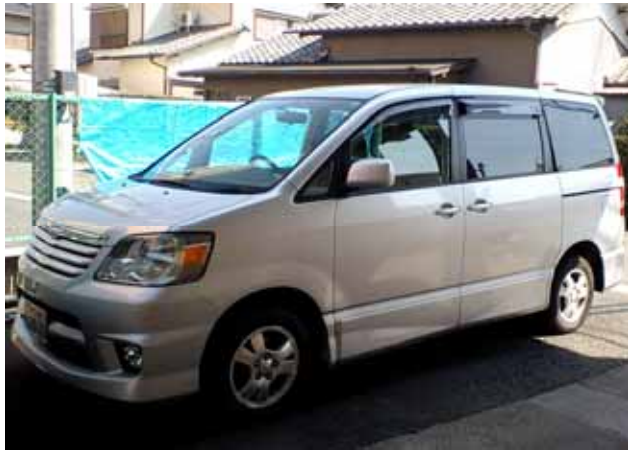
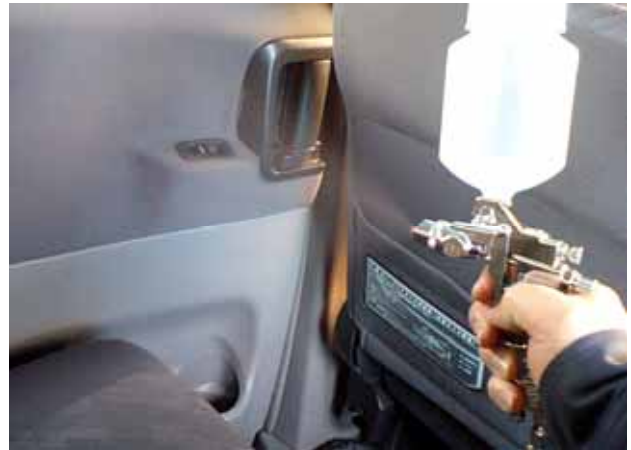
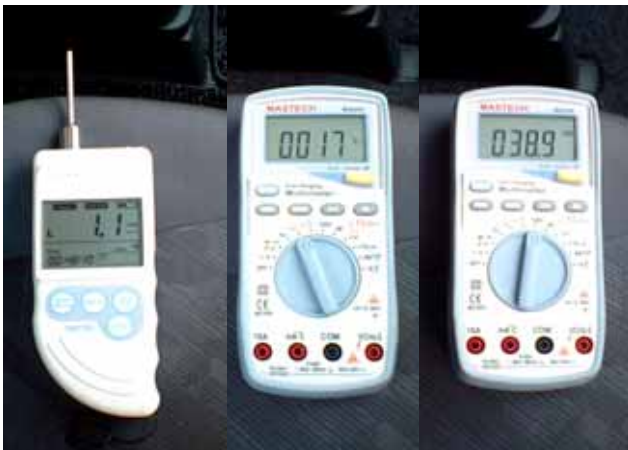
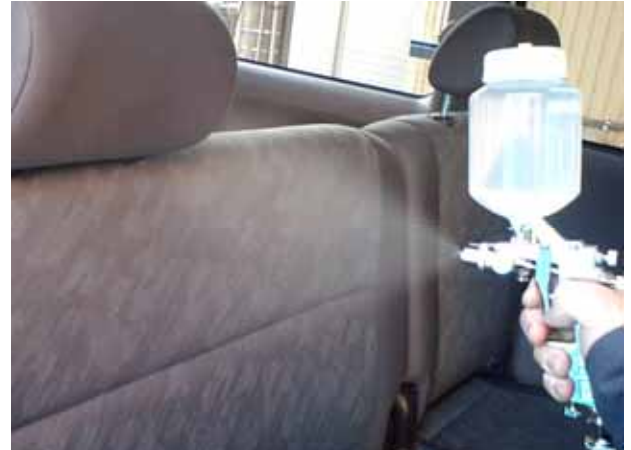
## 参考写真

実施日	2008.3.6	場所	浜松市浜北区貴布祢
天候	晴れ	温・湿度	17 ・39%
広さ	トヨタ ノア	施工業者	
目的	消臭・抗菌	使用液	SW - 50 (消臭・抗菌剤)
液使用量	500cc	施工時間	150分 (1名・清掃時間込)
実施内容	車内清掃をし、オゾン脱臭殺菌後、SW - 50 専用ガン塗布施工		
所見	特に臭いは感じられなかった。総合臭: 施工前1.1 施工後0.0		
	今後の効果に注目していきたい。

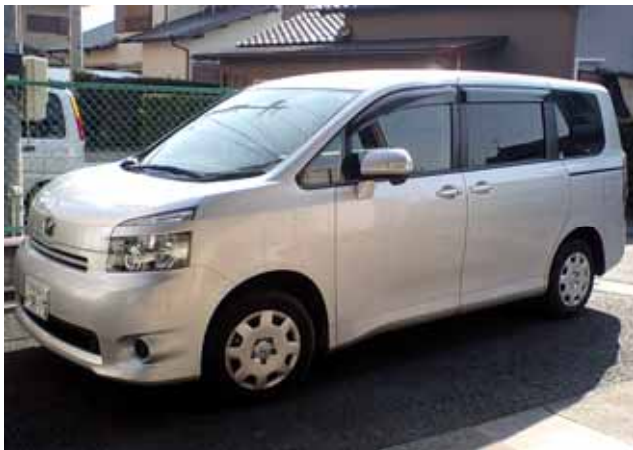
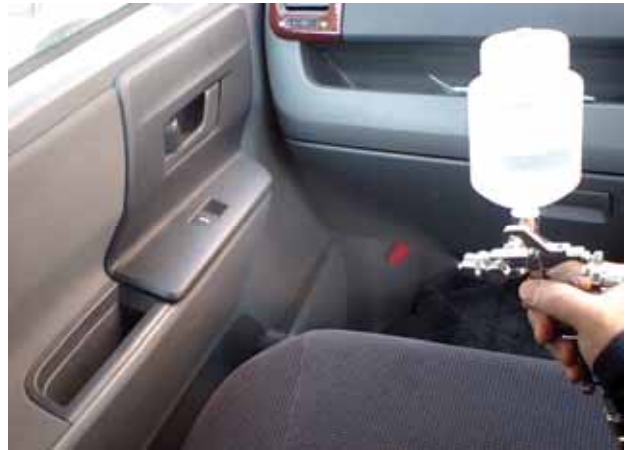
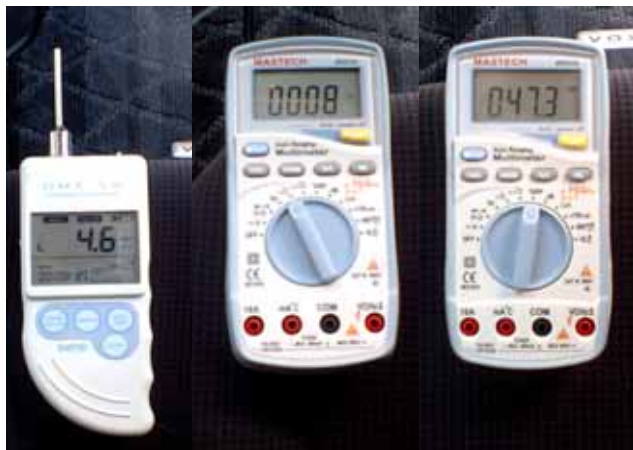
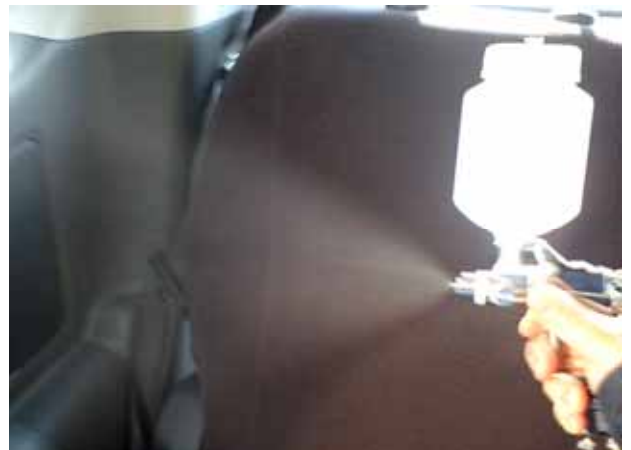
## 参考写真

実施日	2008.3.7	場所	浜松市浜北区貴布祢
天候	晴れ	温・湿度	8 ・47%
広さ	トヨタ ボクシー	施工業者	
目的	消臭・抗菌	使用液	SW - 50 (消臭・抗菌剤)
液使用量	500cc	施工時間	90分 (1名・清掃時間込)
実施内容	車内清掃をし、オゾン脱臭殺菌後、SW - 50 専用ガン塗布施工		
所見	特に臭いは感じられなかった。総合臭: 施工前4.6 施工後0.0		
	今後の効果に注目していきたい。

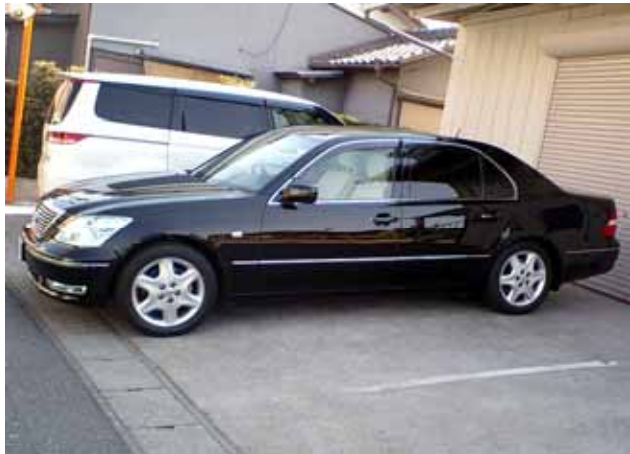
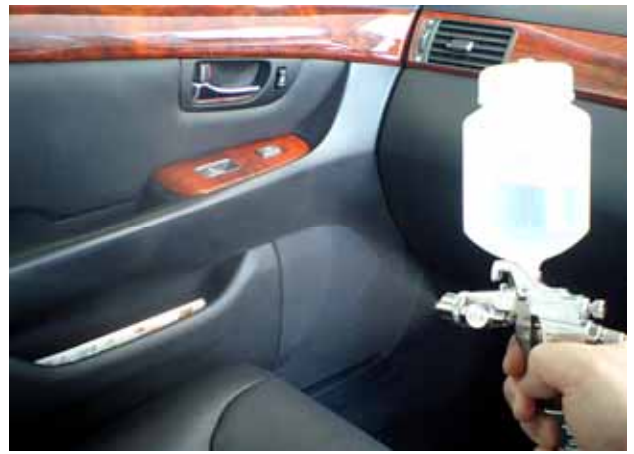
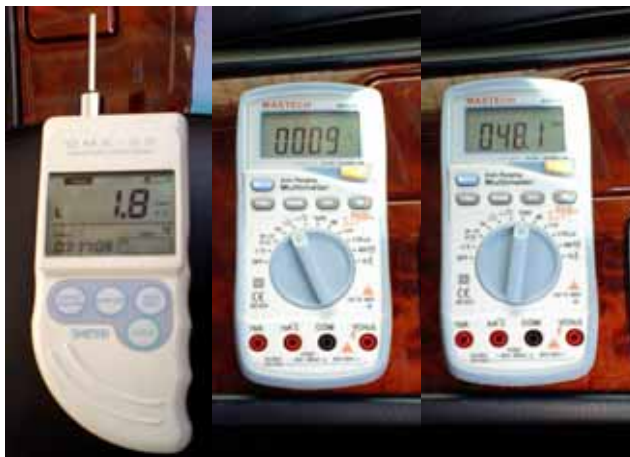
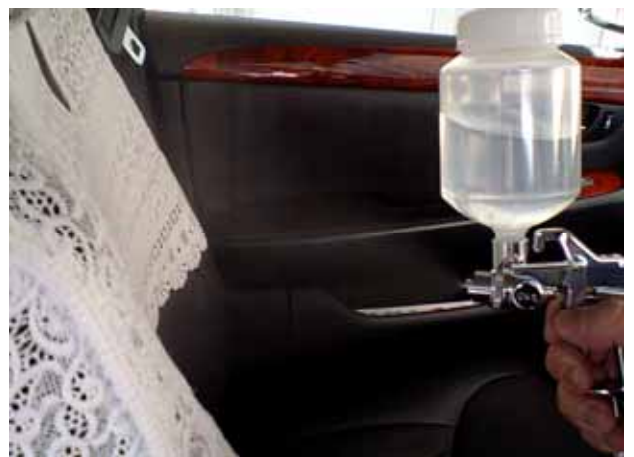
## 参考写真

実施日	2008.3.8	場所	浜松市浜北区貴布祢
天候	晴れ	温・湿度	9 ・48%
広さ	トヨタ セルシオ	施工業者	
目的	消臭・抗菌	使用液	SW - 50 (消臭・抗菌剤)
液使用量	400cc	施工時間	120分 (1名・清掃時間込)
実施内容	車内清掃をし、オゾン脱臭殺菌後、SW - 50 専用ガン塗布施工		
所見	特に臭いは感じられなかった。総合臭: 施工前1.8 施工後0.0		
	今後の効果に注目していきたい。

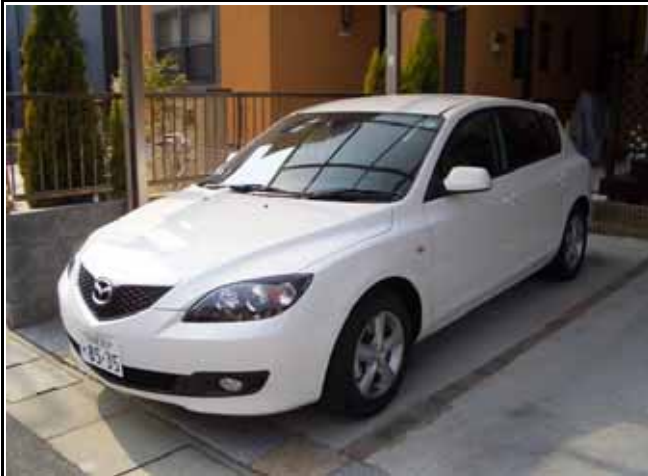
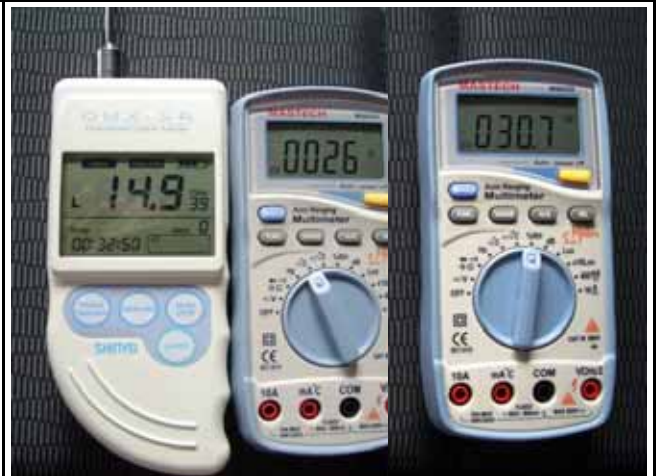
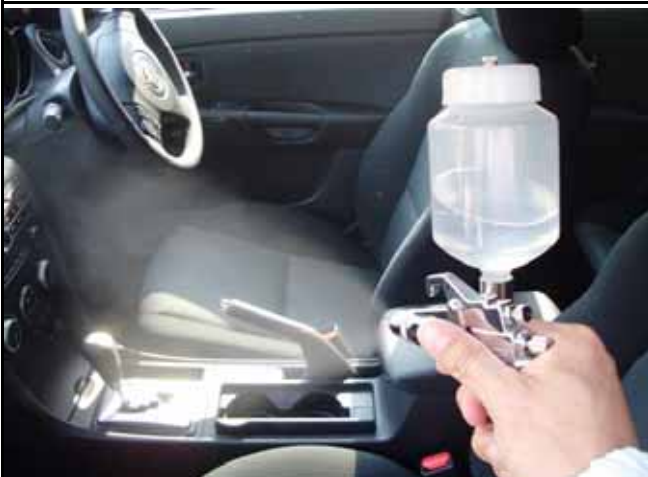
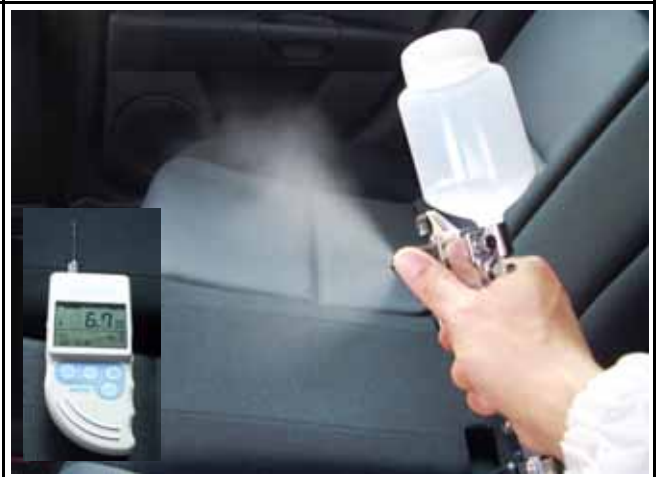
## 参考写真

実施日	2008/3/12	場所	滋賀県草津市
天候	晴れ	温・湿度	26 ・30%
広さ	車内	施工業者	
目的	消臭・抗菌	使用液	SW - 50 (消臭・抗菌剤)
液使用量	400cc	施工時間	120分 (1名・測定時間込)
実施内容	車内にSW - 50をスプレー塗布施工		
	施工後オゾン施工、施工後アクアウォッシュで還元。		
	名古屋市から施工のため来社。子供さんがおられ特に車内のVOC対策を希望。		
	ホルムアルデヒド測定は、温度異常でエラー表示の為、未実施。		
所見	施工前、新車独特の臭いが強烈にした。		
	環境測定値:		
	総合臭: 14.9 (施工前)		
	総合臭: 6.7 (施工後)		
	施工後は、臭気測定値に於いてもかなり改善された。今後の効果に期待。

評価	施工後の臭気はかなり改善された。今後、徐々に効果が現れるのに期待する。
----	-------------------------------------
