施工結果報告

施工報告書

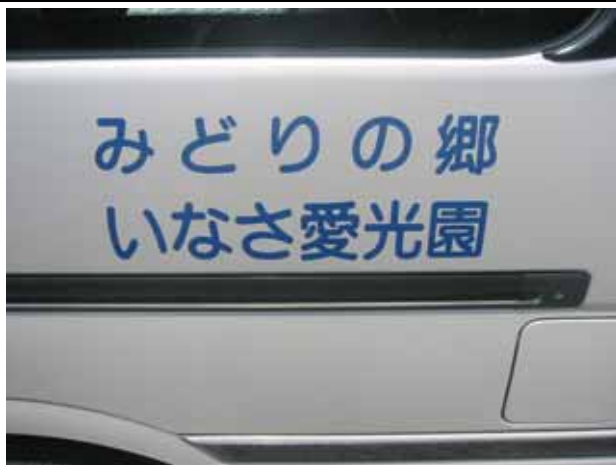
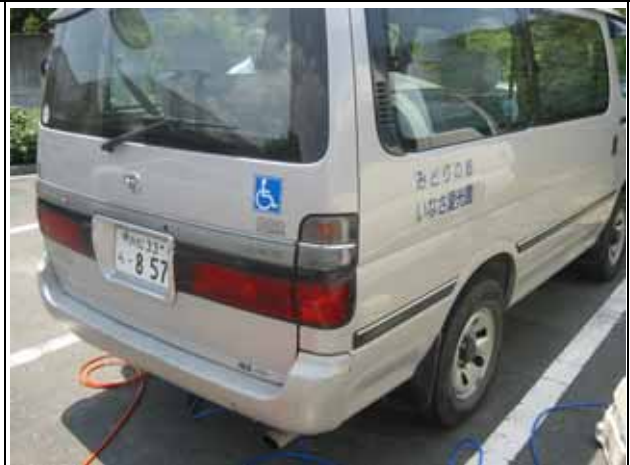
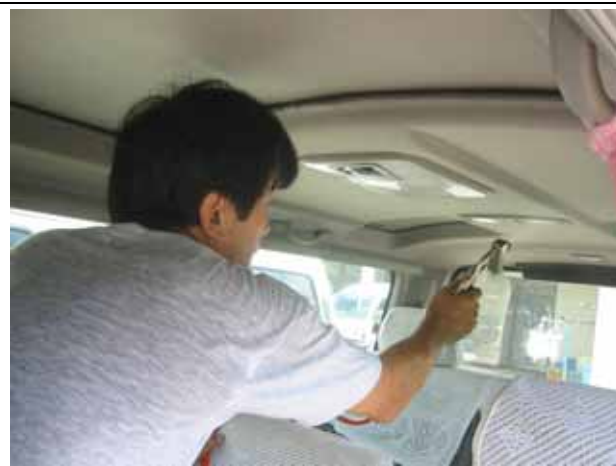
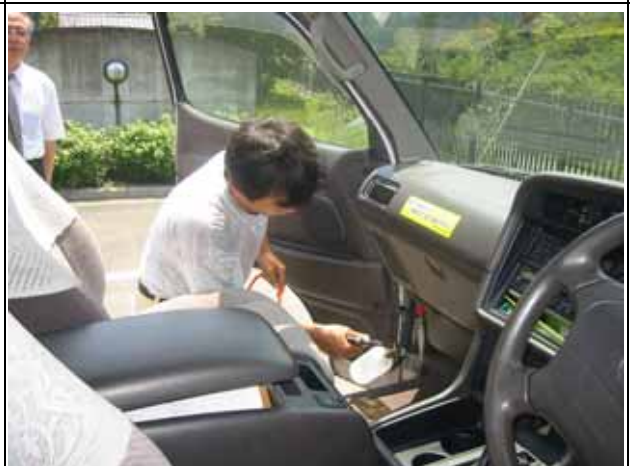
参考写真

実施日	2005.8.8	場所	浜松 いなさ愛光園
天候	晴れ	温・湿度	38 40%
広さ	トヨタ HIACE	取次店	
目的	消臭	使用液	SW - 50
液使用量	610cc	施工時間	25分
実施内容	SW - 50 専用ガン塗布		
所見	介護送迎車は不特定多数のお客様がご利用になるので今後の効果に注目していきたい

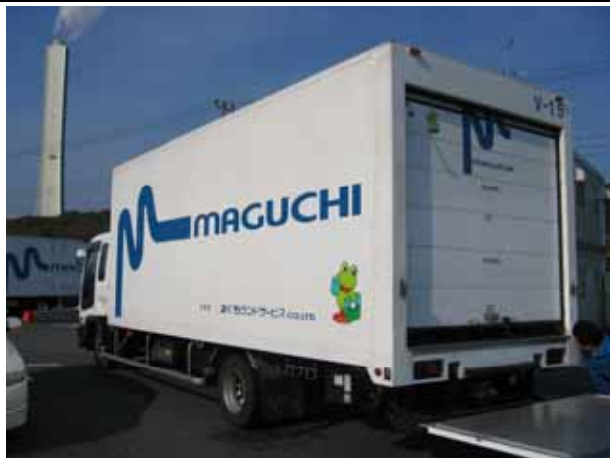
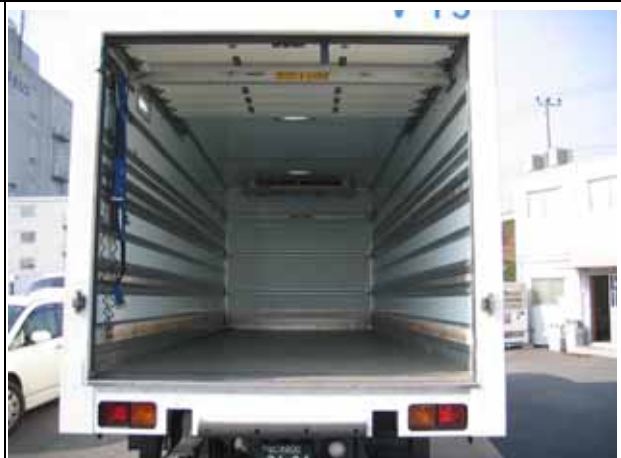
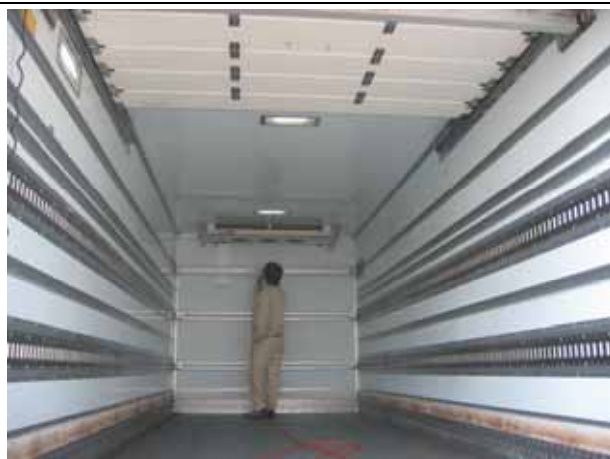
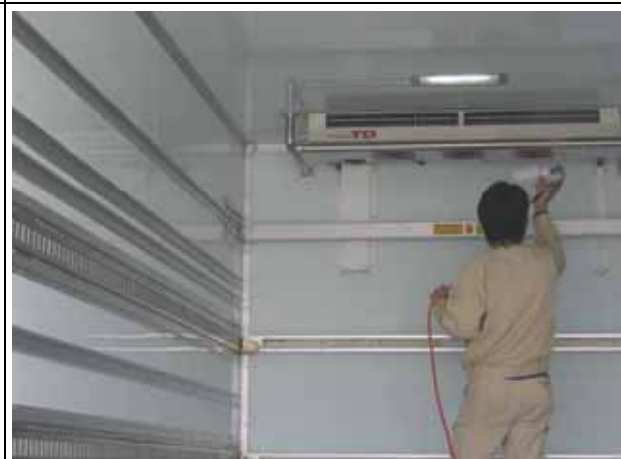
参考写真

実施日	2005.12.10	場所	大阪南港 (株)間口 特配出張所
天候	晴れ	温・湿度	15 45%
広さ	4t車 約15m ²	取次店	
目的	消臭(なまぐさ臭)	使用液	SW - 50
液使用量	650cc	施工時間	30分(2名・清掃含む)
実施内容	清掃と下地処理を兼ねてBE - 30を使用しコンテナ内を、タオルで拭きあげ		
	SW - 50をスプレー塗布		
	冷房機を運転させ、吸引させた。		
所見	臭気測定器で測定したが、数値は0。		
	コンテナを開けた瞬間は臭いを感じたがすぐに臭いがきえた		
	いつもはコンテナを開放しても、すさまじい臭いが残っている		
	今回のみ、感じる臭いが少ない(ドライバー談)

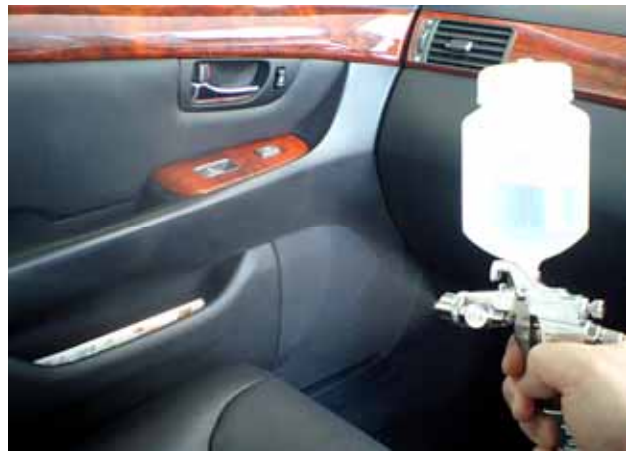
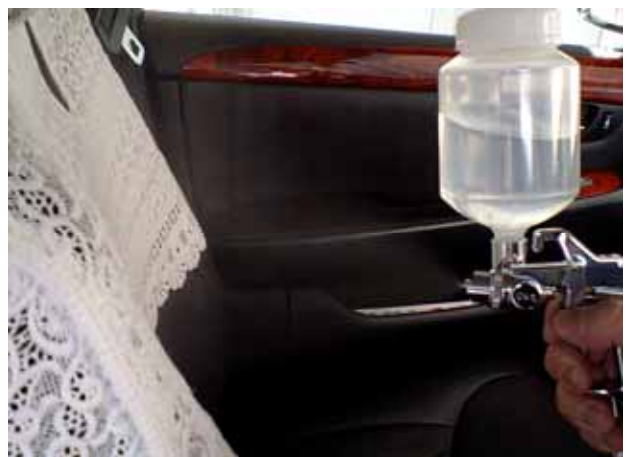
参考写真

実施日	2008.3.8	場所	浜松市浜北区貴布祢
天候	晴れ	温・湿度	9 ・48%
広さ	トヨタ セルシオ	施工業者	
目的	消臭・抗菌	使用液	SW - 50 (消臭・抗菌剤)
液使用量	400cc	施工時間	120分 (1名・清掃時間込)
実施内容	車内清掃をし、オゾン脱臭殺菌後、SW - 50 専用ガン塗布施工		
所見	特に臭いは感じられなかった。総合臭: 施工前1.8 施工後0.0		
	今後の効果に注目していきたい。

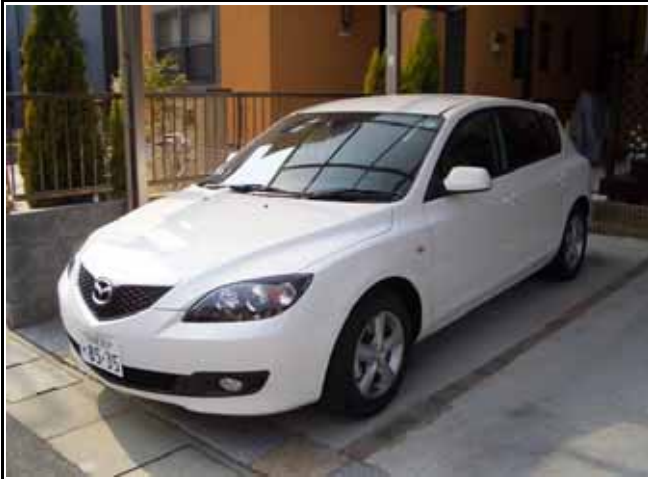
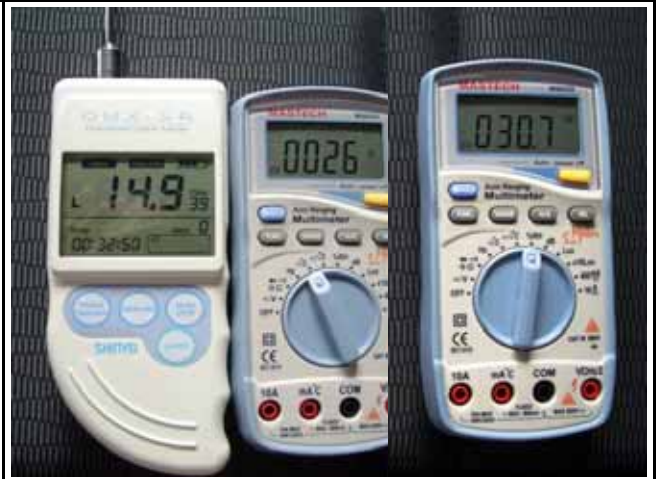
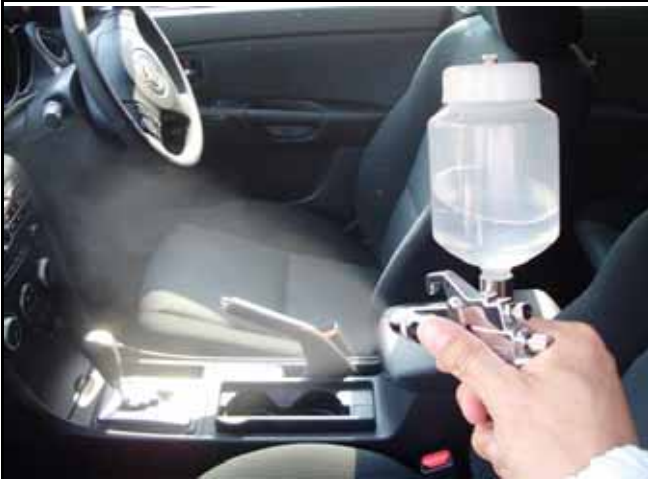
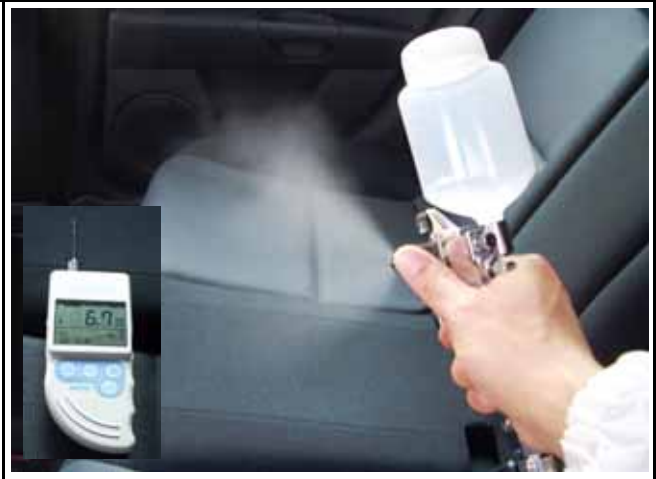
参考写真

実施日	2008/3/12	場所	滋賀県草津市
天候	晴れ	温・湿度	26 ・30%
広さ	車内	施工業者	
目的	消臭・抗菌	使用液	SW - 50 (消臭・抗菌剤)
液使用量	400cc	施工時間	120分 (1名・測定時間込)
実施内容	車内にSW - 50をスプレー塗布施工		
	施工後オゾン施工、施工後アクアウォッシュで還元。		
	名古屋市から施工のため来社。子供さんがおられ特に車内のVOC対策を希望。		
	ホルムアルデヒド測定は、温度異常でエラー表示の為、未実施。		
所見	施工前、新車独特の臭いが強烈にした。		
	環境測定値:		
	総合臭: 14.9 (施工前)		
	総合臭: 6.7 (施工後)		
	施工後は、臭気測定値に於いてもかなり改善された。今後の効果に期待。

評価	施工後の臭気はかなり改善された。今後、徐々に効果が現れるのに期待する。
----	-------------------------------------
